COMUNE DI JESOLO (VE)

PIANO ABBATTIMENTO DELLE BARRIERE ARCHITETTONICHE

RELAZIONE GENERALE

AGOSTO 2020

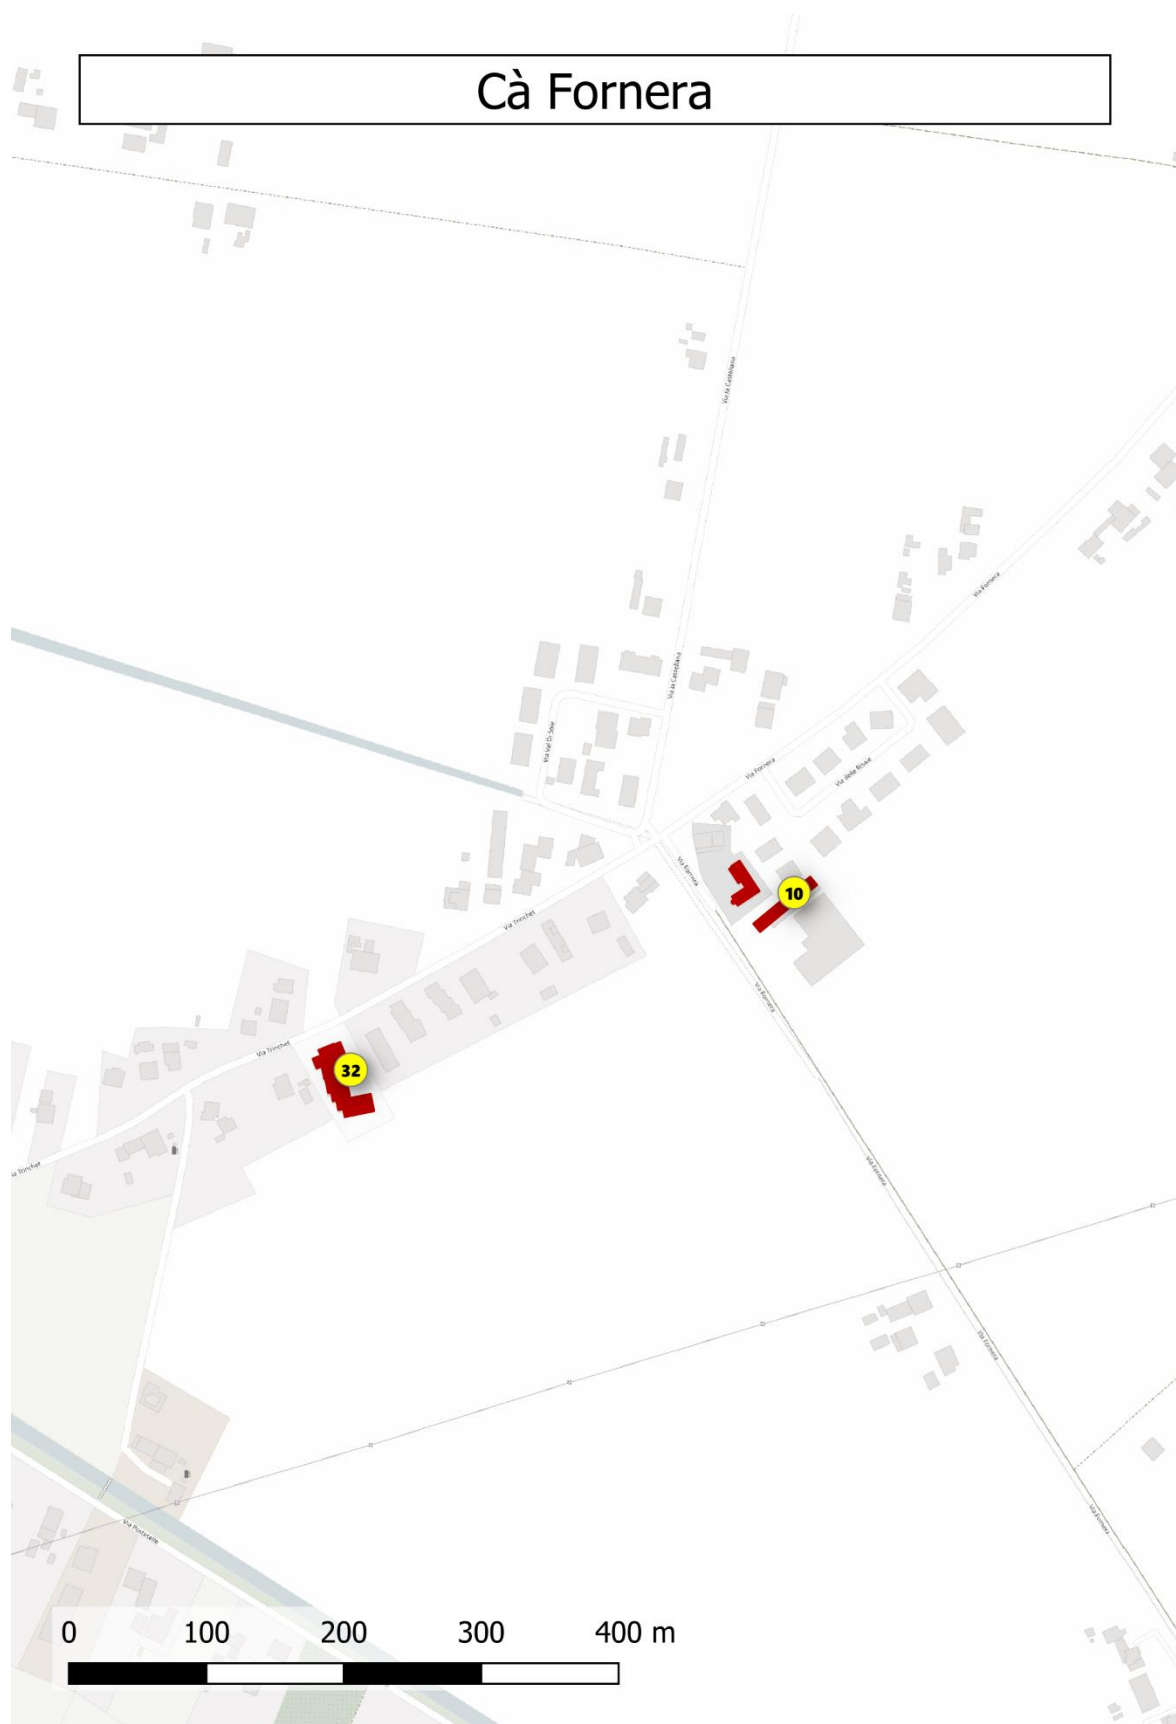
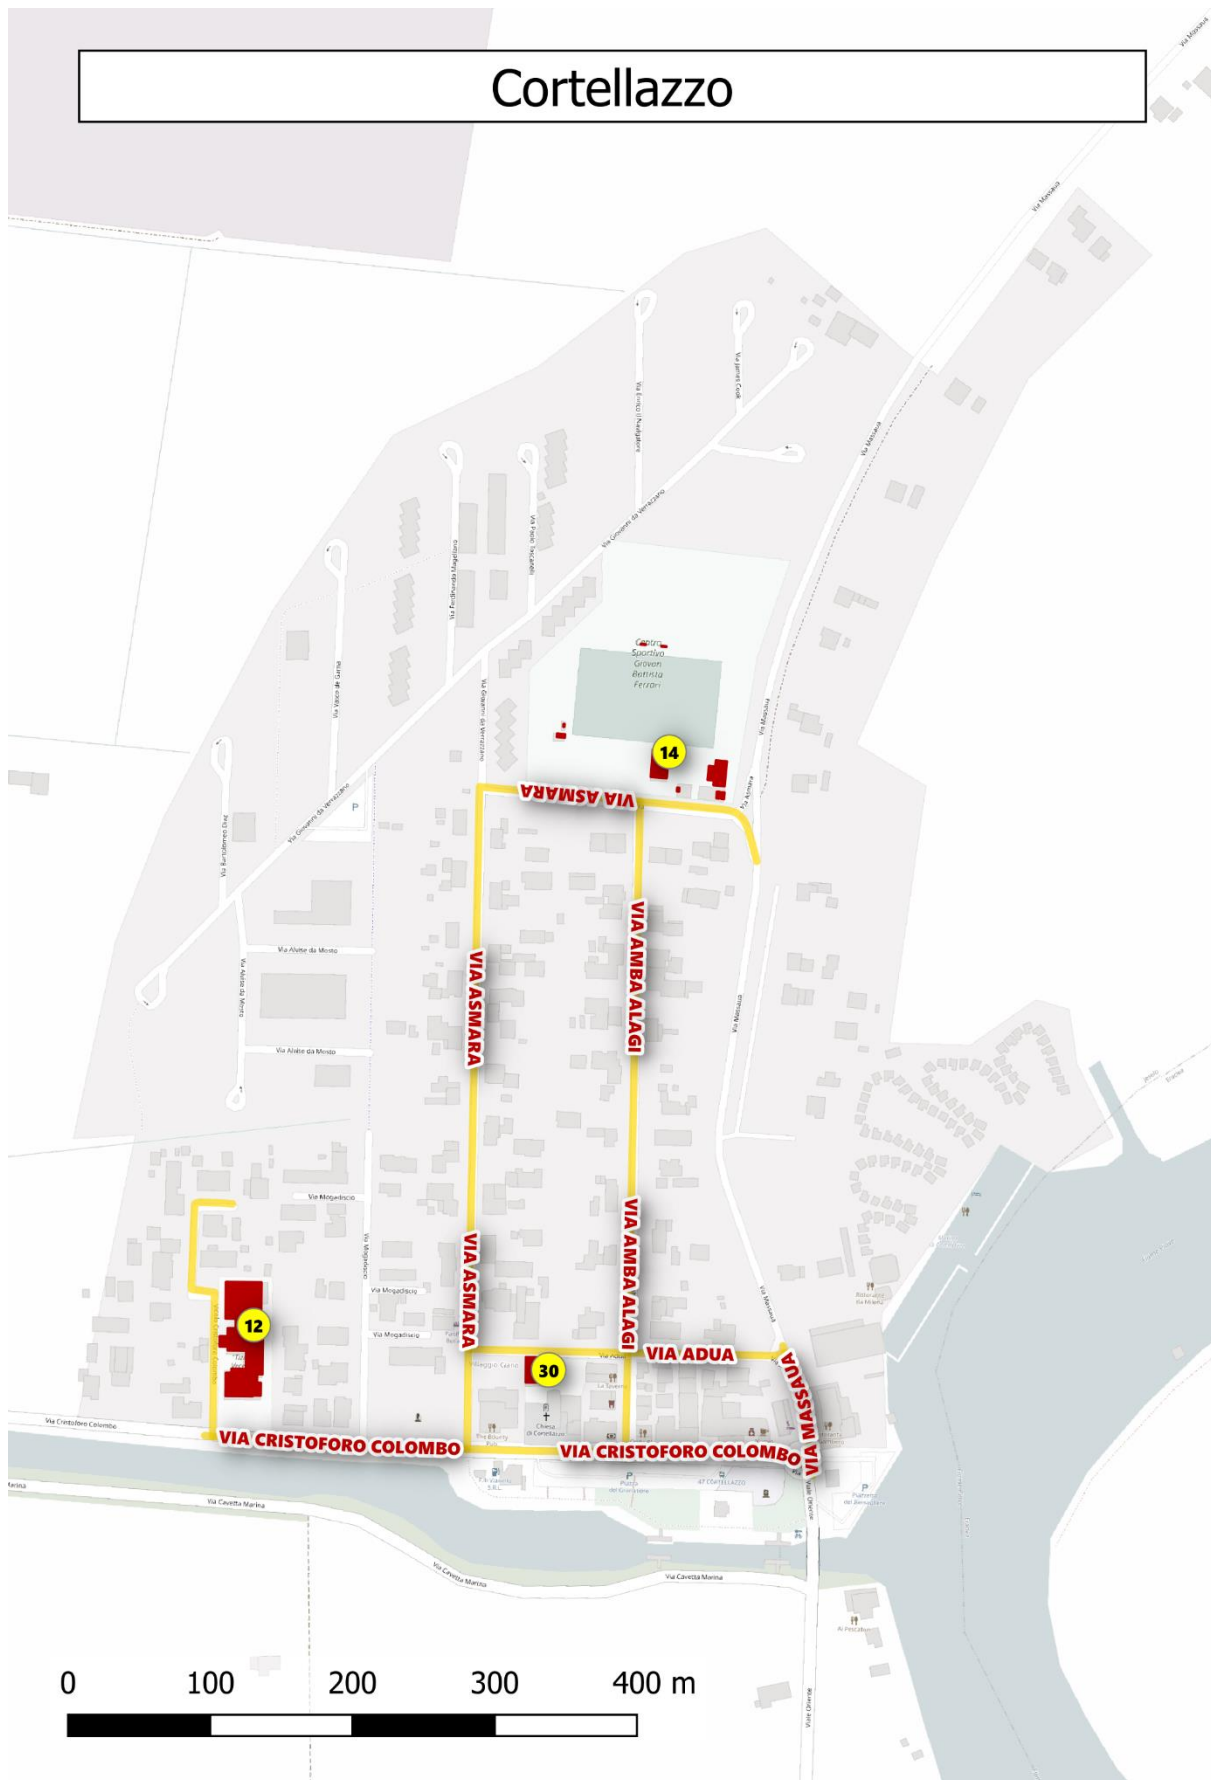
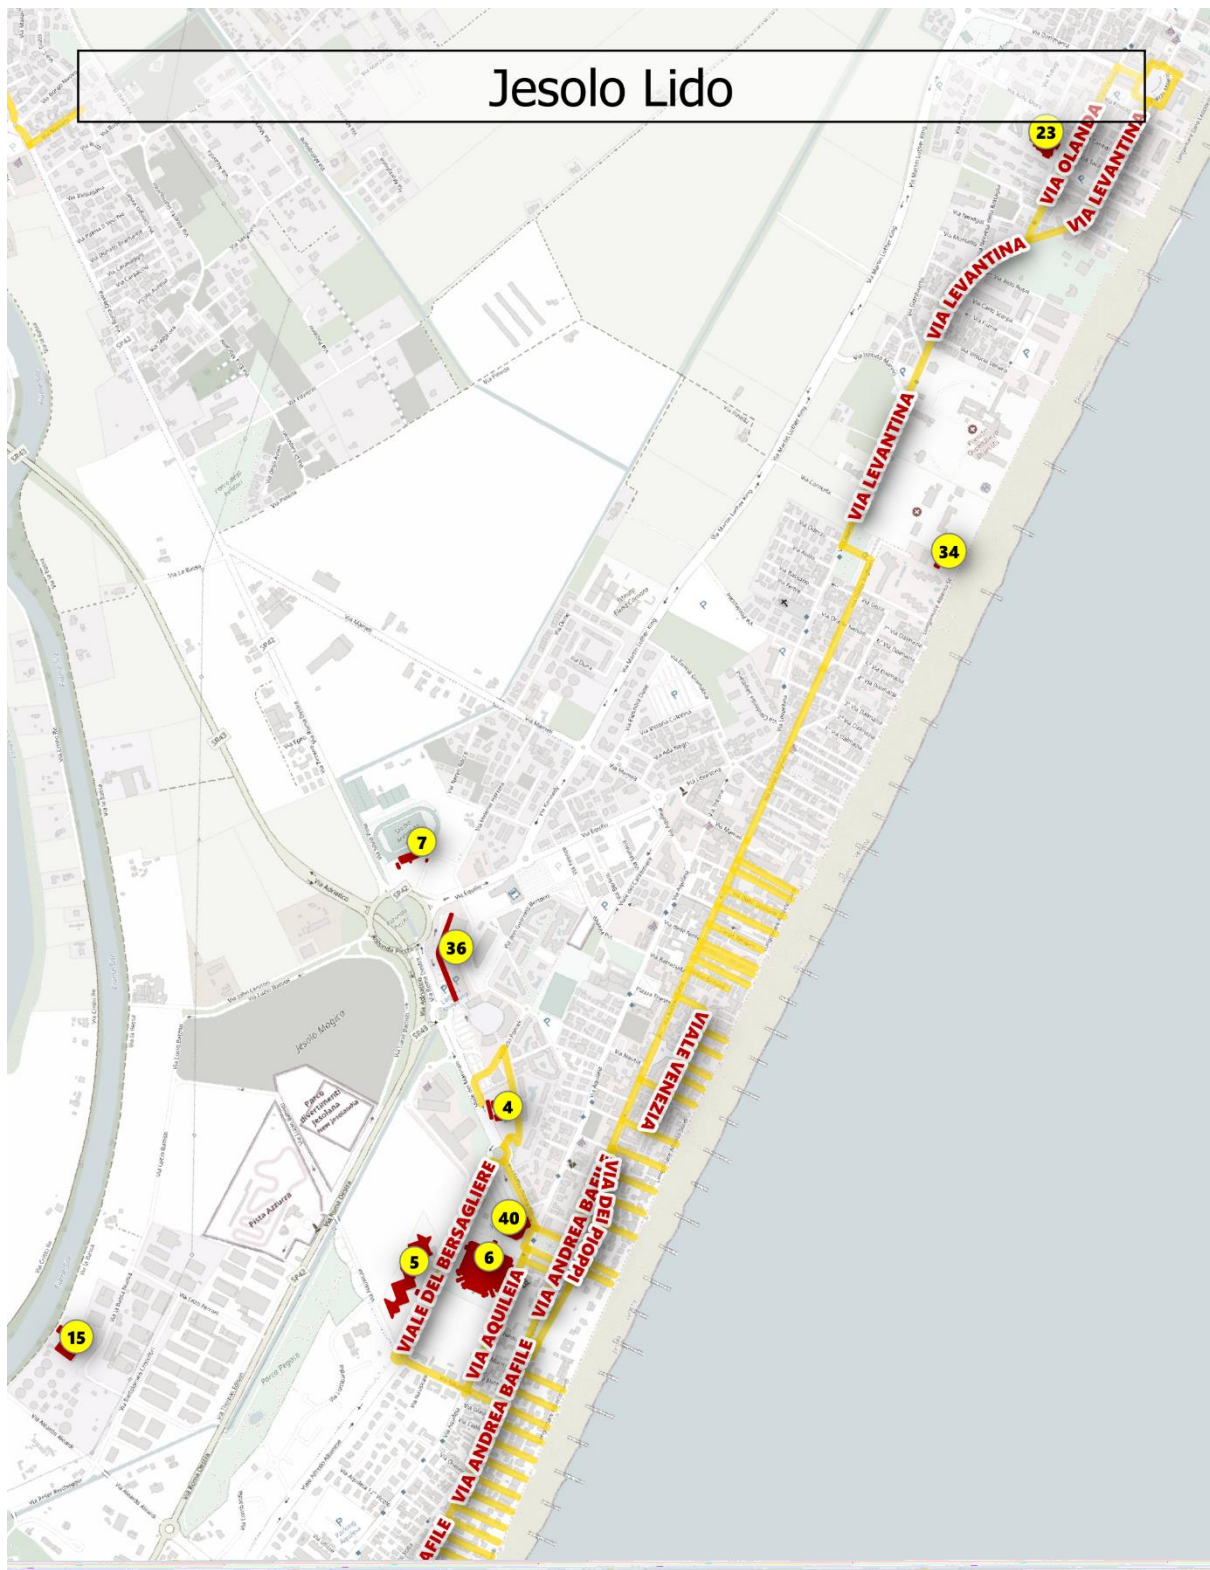
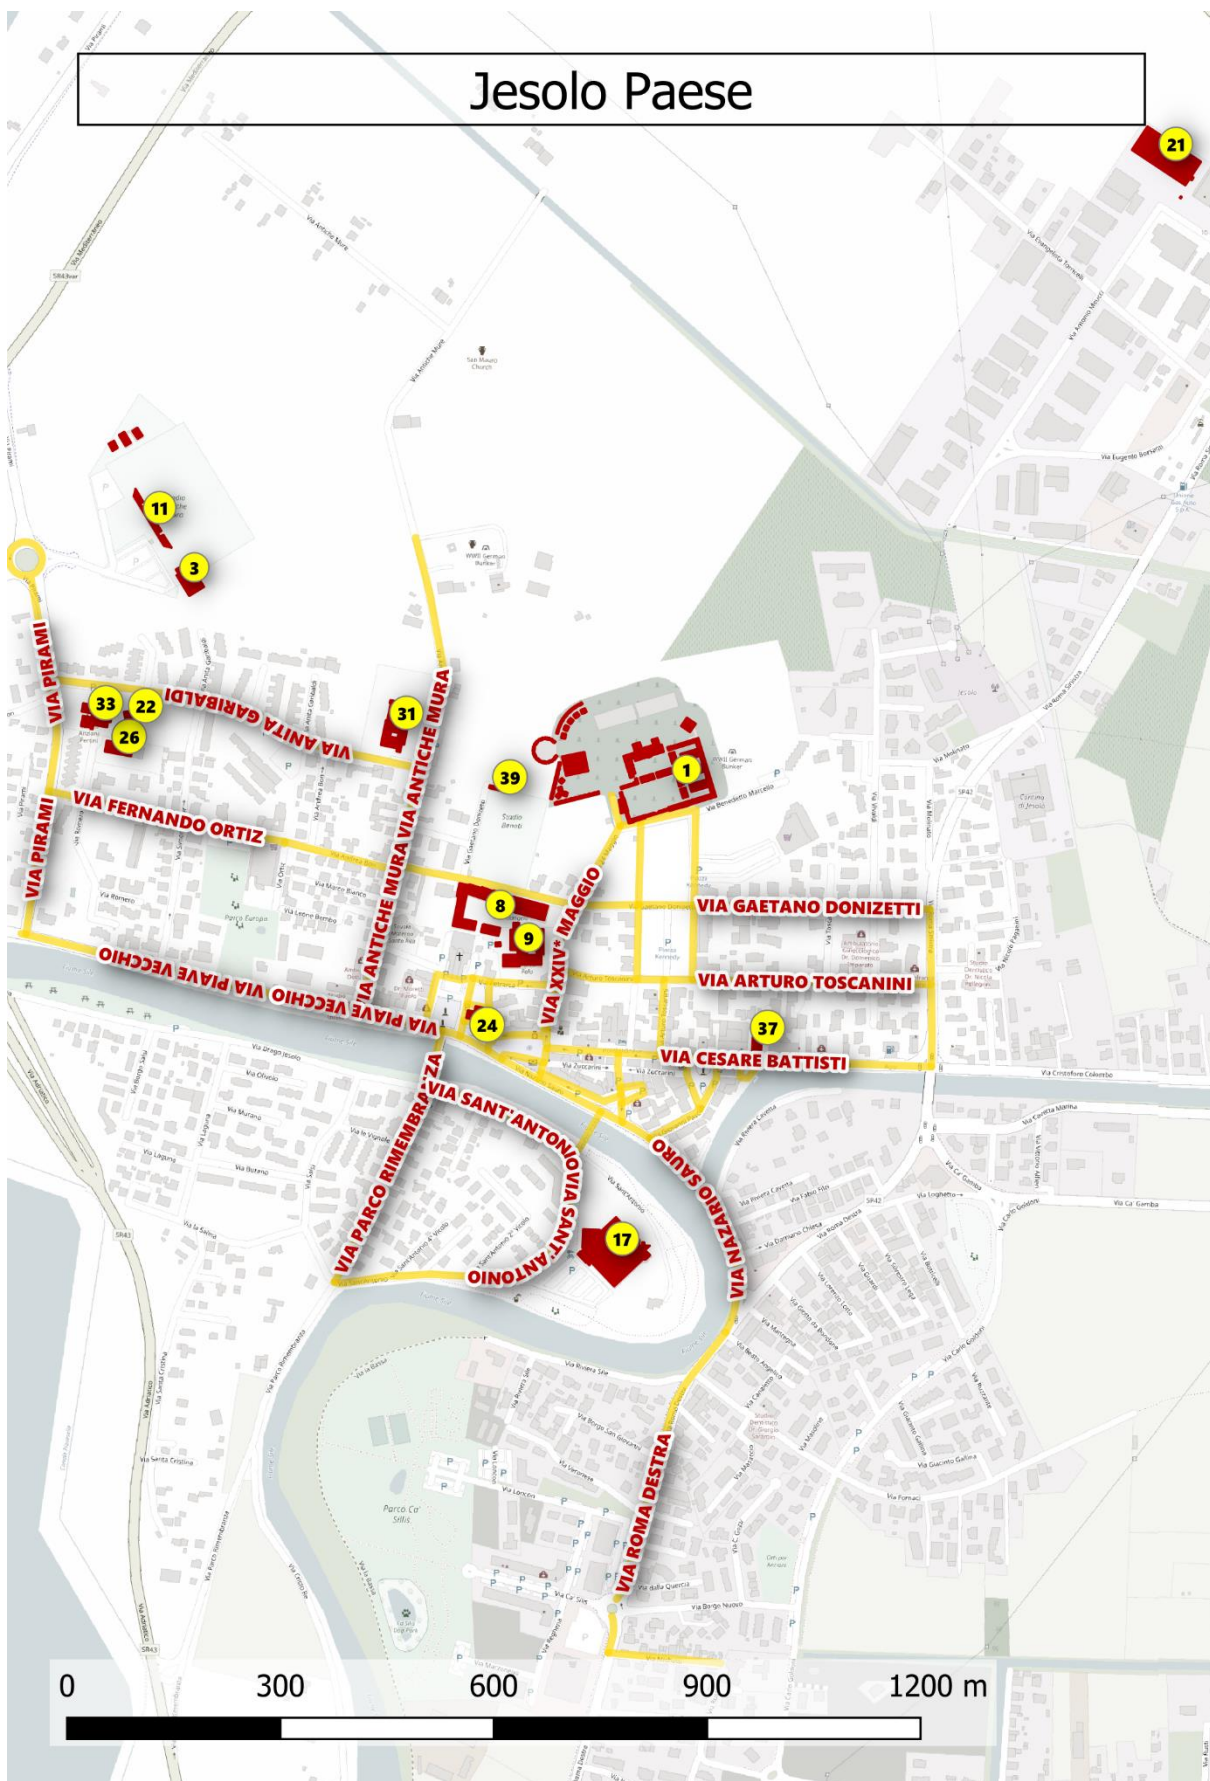
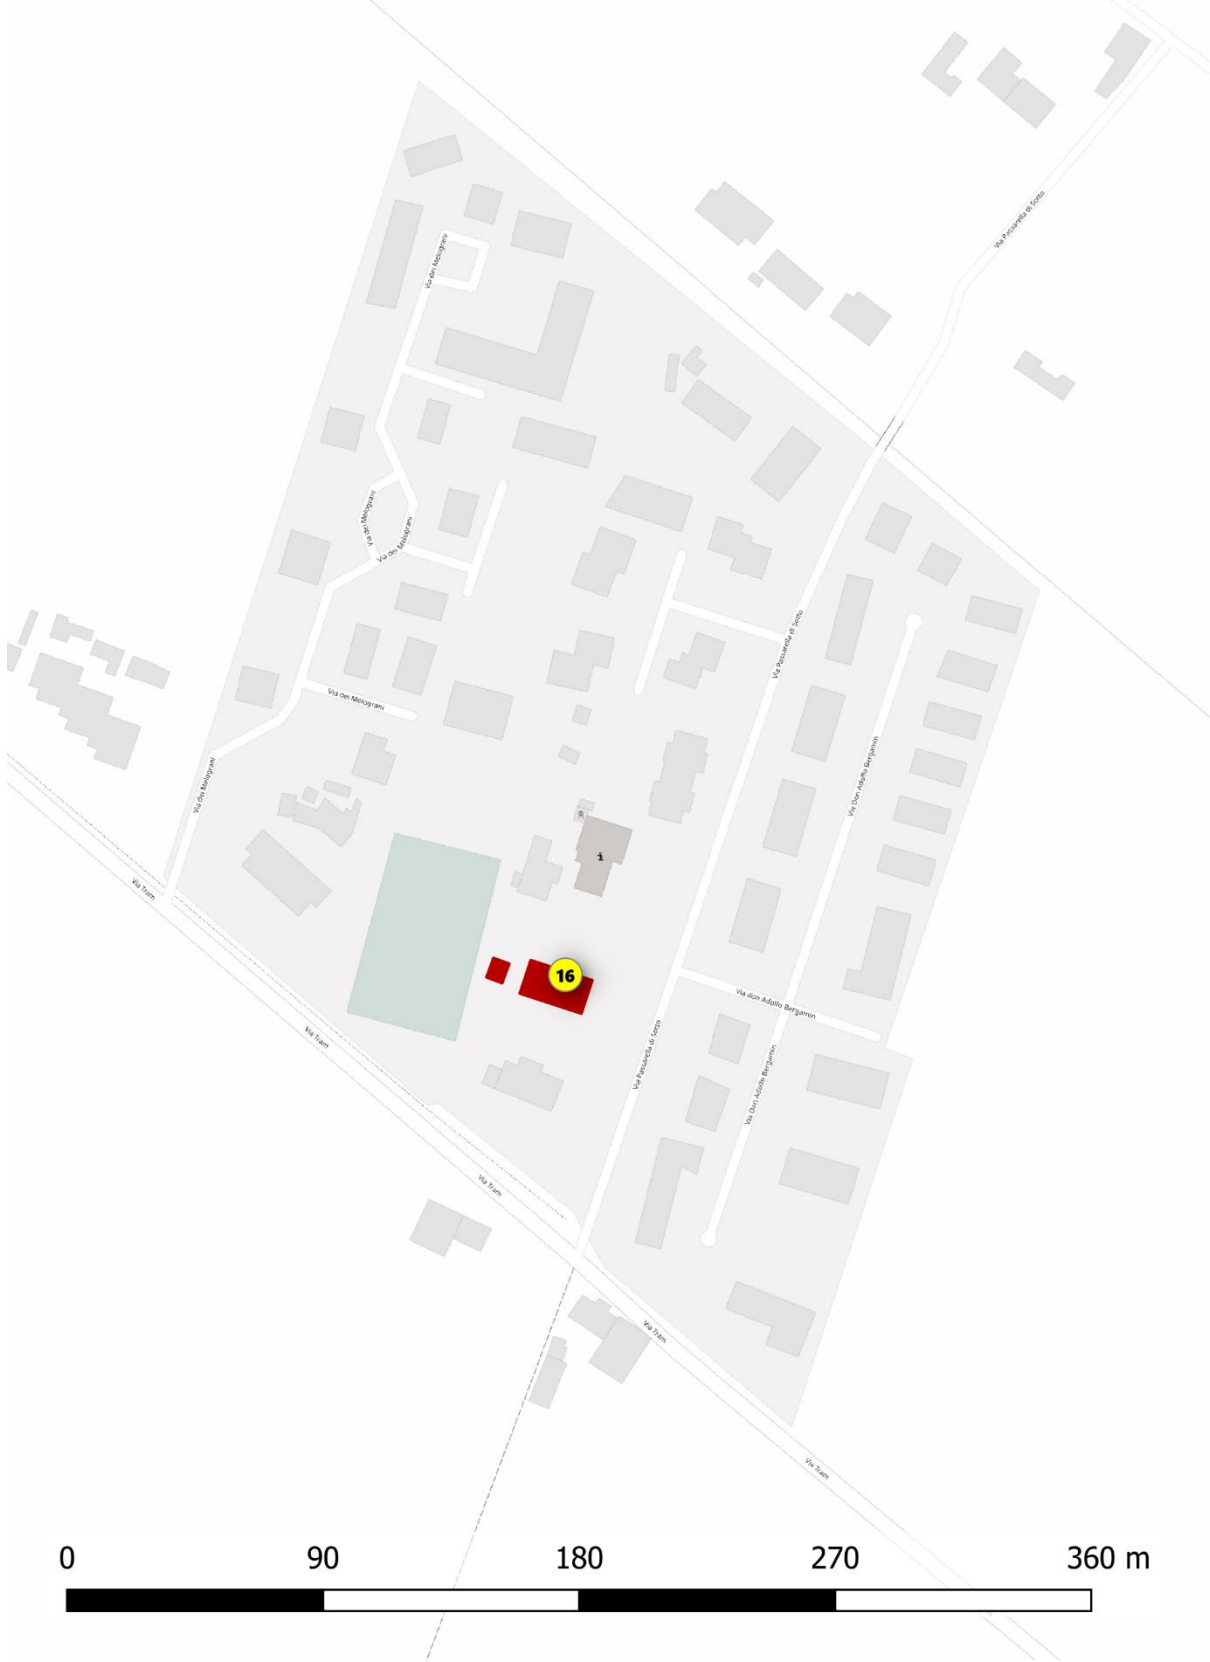
PLANIMETRIE DI INQUADRAMENTO

Si riporta l'elenco degli edifici e dei tratti urbani oggetto di rilievo ed analisi con le relative planimetrie di inquadramento territoriale.
